Klosterkirche St. Bartholomäus Lüne Lüner Kirchweg, 21337 Lüneburg

Die Restaurierung der
Lüner Klosterkirche
2009 - 2011

DIE RESTAURIERUNGSMASSNAHME

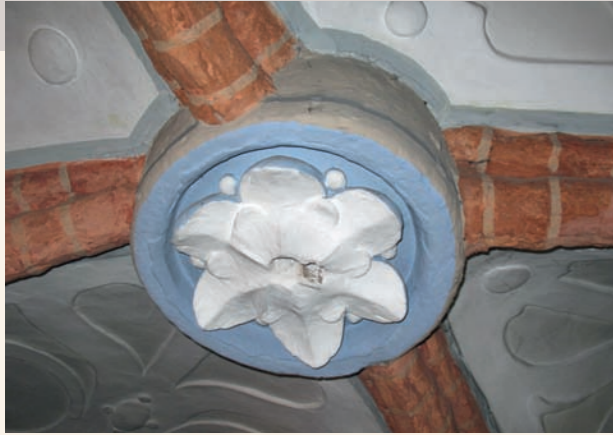
Gewölbeschlussstein und Gewölberippen vor der Restaurierung

Alle Wand- und Gewölbeflächen wurden abgewaschen und mit einem zweifachen Kalkanstrich versehen. Die Rippen, Pilaster und Pfeiler haben einen von weißen Fugenstrichen unterteilten Kalkanstrich in einem hellen, warmen Grau erhalten; die Konsol- und Schlusssteine wurden in einem etwas dunkleren Grau getönt.

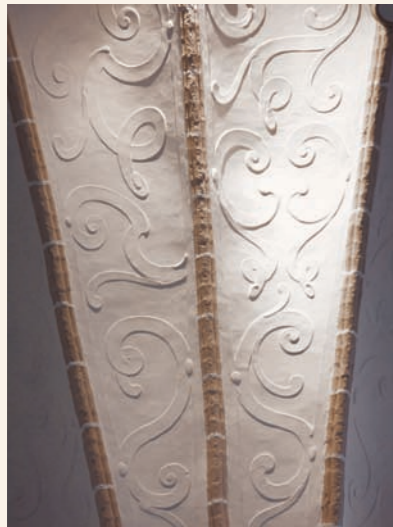
Stuckornament des Gewölbes nach der Restaurierung

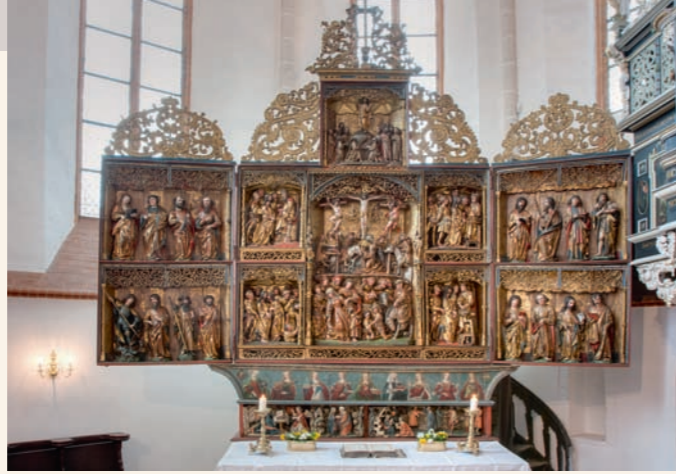
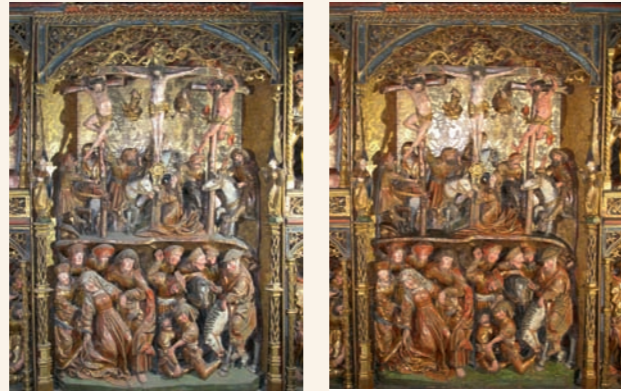
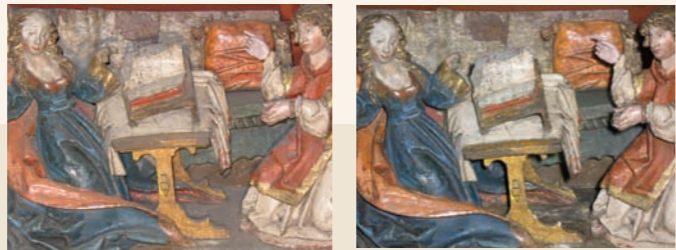
Kreuzigungsszene des Altarretabels und Verkündigungsszene der Predella vor (li.) und nach (re.) der Restaurierung

Konservierungsmaßnahmen zur Erhaltung der hochwertigen Ausstattung sind besonders am Altar mit einer gründlichen Oberflächenreinigung und dem Festigen von losen Fassungsbereichen und Bemalungen durchgeführt worden.

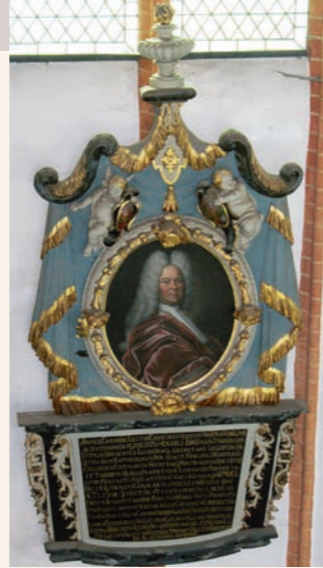
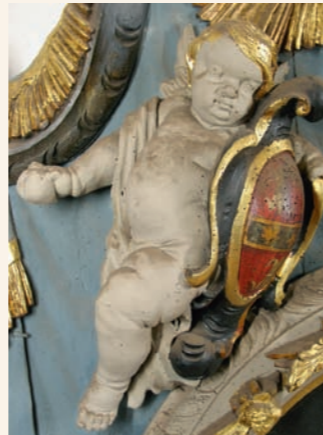
Vor der Restaurierung

Um die ursprüngliche Farbenpracht auf der Grundlage von Untersuchungsbefunden wieder erlebbar zu machen, wurde das Epitaph des Klostersekretärs Gideon Breyhan (*1650 †1723) neu gefasst. Durch Holzschutzmaßnahmen, die in der ersten Hälfte des 20. Jahrhunderts vorgenommen wurden, war die originale Farbigkeit unwiederbringlich verbräunt.

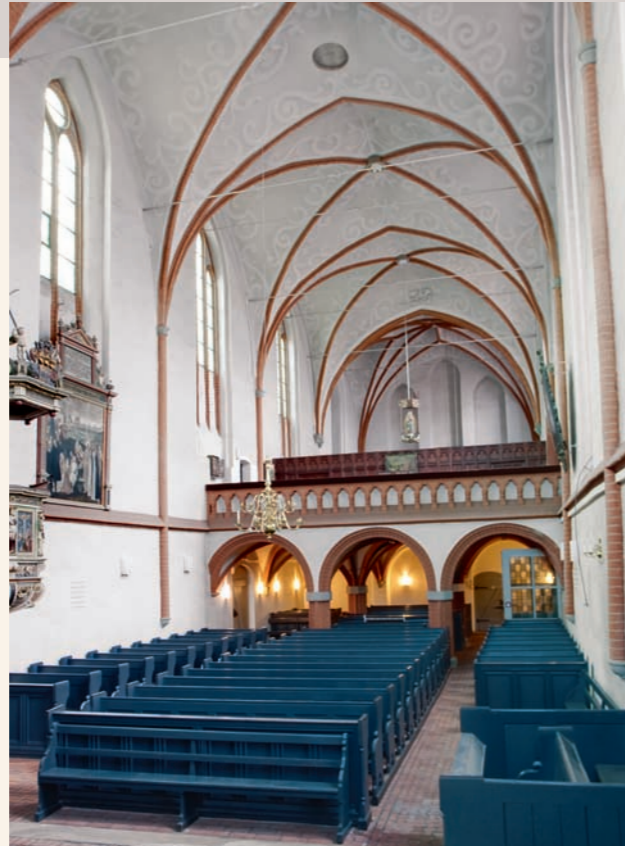
Zuletzt umfassend in den 1960er-Jahren restauriert, war die Klosterkirche durch den Staub der Jahrzehnte deutlich in Mitleidenschaft gezogen. Starke Verschmutzungen an Wand- und Gewölbeflächen, schadhafte Putze und Anstriche waren nur allzu sichtbar. Auch die Modernisierung der Elektro-, Beleuchtungs- und Akustikanlagen war dringend erforderlich. Zur Erhaltung der wertvollen Kirchengestaltung mussten konservatorische Maßnahmen am gesamten Kircheninventar vorgenommen werden. Die wertvollen Inventarstücke und die besonders schöne Stuckplastik im Gewölbe aus dem 17. Jahrhundert führten zu der Entscheidung, auf Grundlage von Untersuchungsbefunden die Wand- und Deckengestaltung des 17. Jahrhunderts wieder aufzunehmen.

Blick in die Klosterkirche Richtung Westen vor der Restaurierung

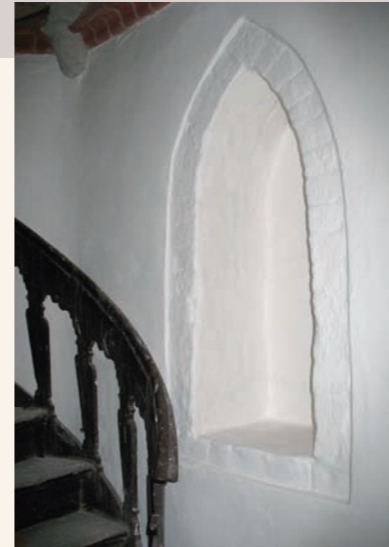
1

Schadhafte und lose Putzbereiche wurden entfernt und gaben den Blick auf bisher nicht bekannte vermauerte Nischen aus der Erbauungszeit frei (Abb. 2). Eine kleinere Nische im südlichen Chorbereich wurde wieder geöffnet und sichtbar gemacht (Abb.1).

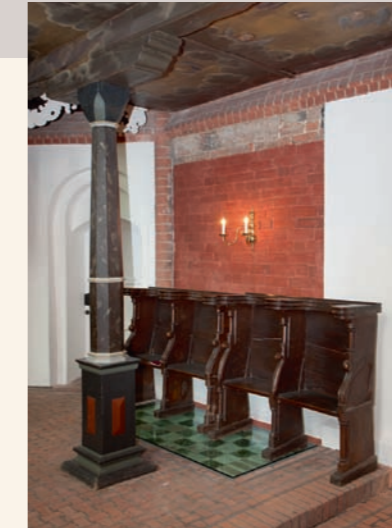
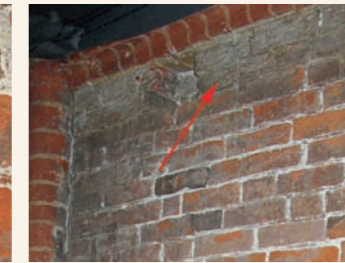
Zugunsten des optischen Gleichgewichts im Kircheninnenraum wurde der um 1400 entstandene Propststuhl von der Süd- an die Nordwand umgesetzt. An seine Stelle rückte weniger hohes mittelalterliches Chorgestühl, das den Blick auf einen Wandbereich mit drei unterschiedlichen Fassungsresten frei lässt, die den ersten drei Bauabschnitten zwischen 1410 und 1497 zuzuordnen sind.

1. Roter Anstrich auf Ziegelmauerwerk
2. Weiße Schlemme
3. Putzschicht mit teilweise figürlicher Bemalung

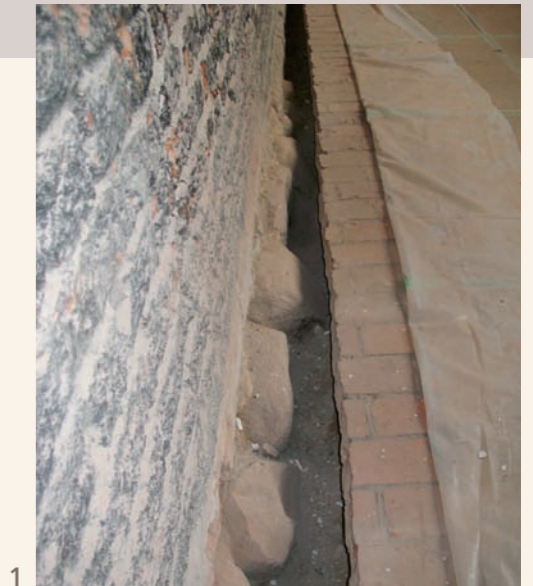
1

In einem umlaufenden Bodenkanal sind elektrische Leitungen und Kabel verlegt worden. Bei dem im zweiten und dritten Joch freigelegten Feldsteinfundament könnte es sich um Spolien eines Vorgängerbaus handeln (Abb. 1).
Durch das Umsetzen des Propststuhls kam ein bisher von dessen Sockel verdeckter, ursprünglich farbig teiglasierter Fliesenbodenrest zum Vorschein; er stammt vermutlich aus der Erbauungszeit der Kirche (Abb.2).
