Berichte zur Denkmalpflege in Niedersachsen

Gut Burgsittensen

Gartendenkmalpflegerische Zielplanung

Andreas von Hoeren/
Christina Lippert

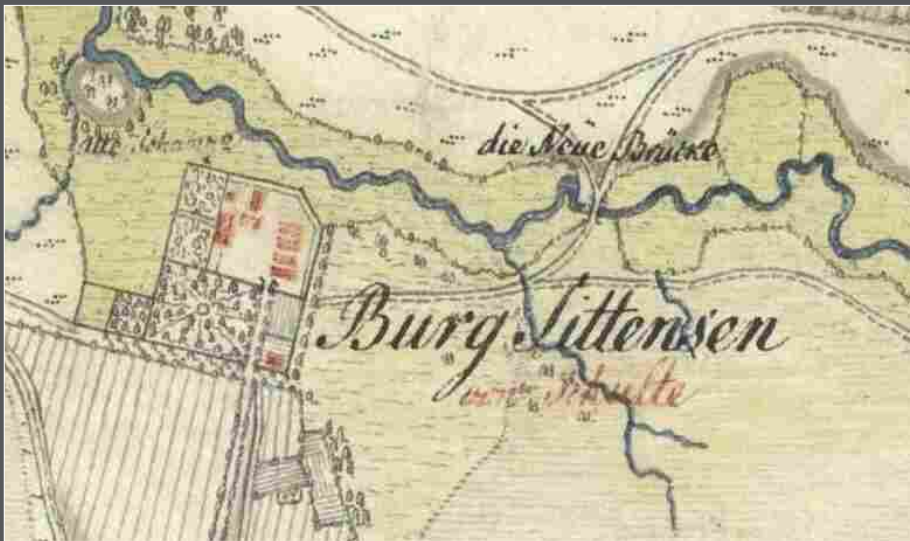
1 Gut Burgsittensen. Ausschnitt aus der Kurhannoverschen Landesaufnahme von 1766. Plan genodet. (Landesamt für Geoinformation und Landentwicklung Niedersachsen, Blatt 24).

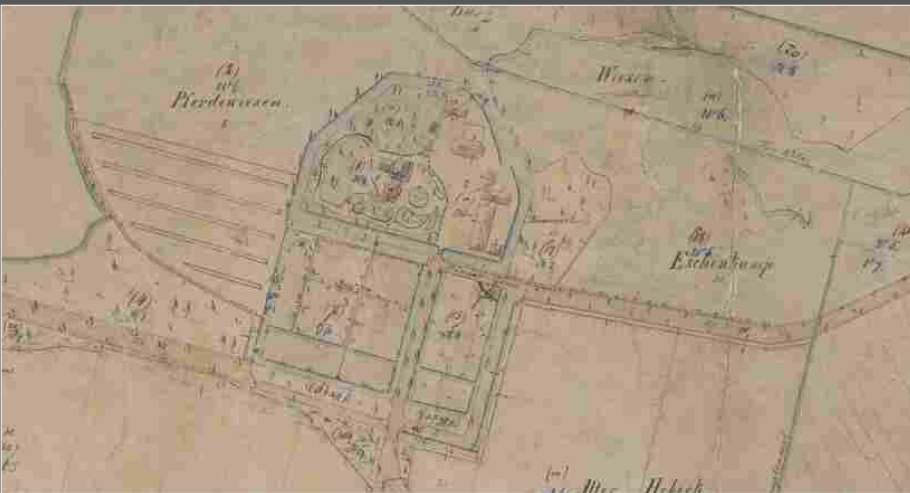
2 Karte des freiherrlich Schulteschen Guts Burgsittensen, erstellt 1862, Ausschnitt mit Darstellung der Gutsanlage. Grau koloriert das neue Gutshaus. (NLA Stade; Karte Neu Nr. 2165).

Stelle errichtet. Das Planwerk von 1862 legt Zeugnis darüber ab und zeigt neben dem alten Gebäude auch den Standort des Neubaus (Abb. 2). Das Gutshaus steht seitdem nicht mehr im Zentrum des Gartens, sondern im Norden desselben, was Veränderungen am Wegenetz und an den Sichtbeziehungen nach sich zog.

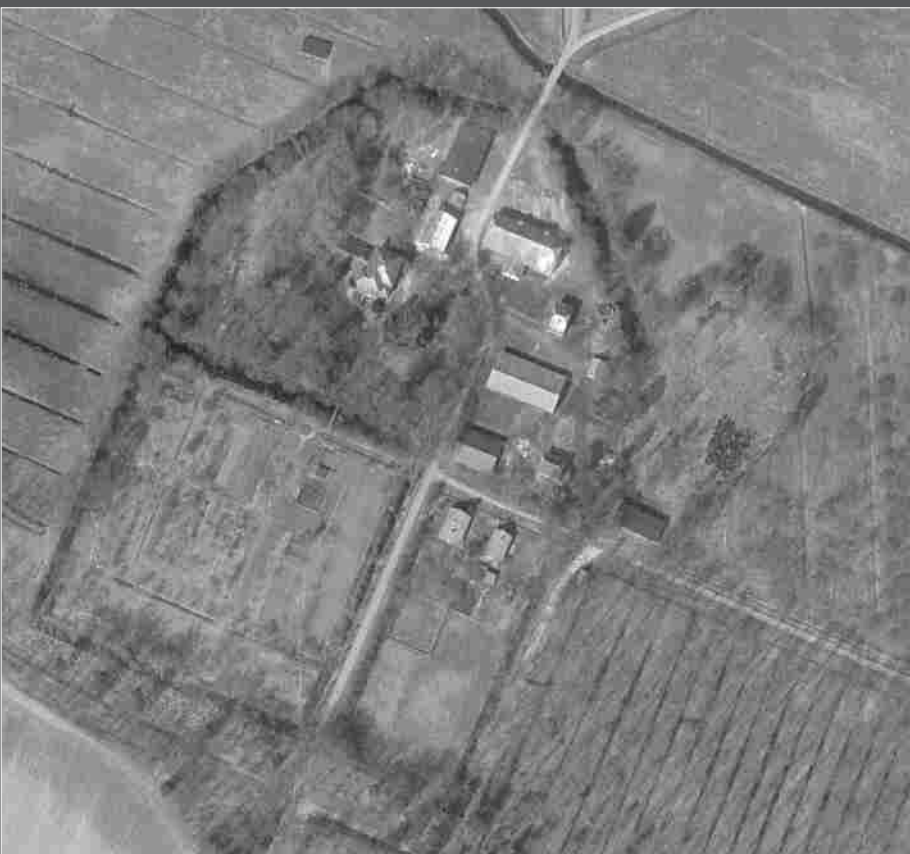
3 Gut Burgsittensen. Ausschnitt aus einer Luftbildaufnahme von April 1962 (Landesamt für Geoinformation und Landentwicklung Niedersachsen, 00190_05_0351).

Alexander Theodor tätigte während seiner Zuständigkeit für das geerbte Gut nur sehr reduziert Investitionen. Im Gegenzug schöpfte er mehr Werte ab, als das Gut einbrachte. Dies führte schließlich dazu, dass er Ende der 1870er Jahre so hoch verschuldet war, dass er dieses und andere Güter veräußern musste. Das Gut fiel dadurch an den Allgemeinen Hannoverschen Klosterfonds, der das Objekt verpachtete. Baulich wurde um 1900 unter anderem die Aufstockung des Gutshauses sowie die Anlage eines Wintergartens vollzogen. Nachfolgende Pächter unterhielten das Gut nach ihren Ansprüchen und erweiterten oder reduzierten Gebäude und Elemente. Die gartenbauliche Nutzung wurde bis auf kleine Teilstücke eingestellt (Abb. 3).

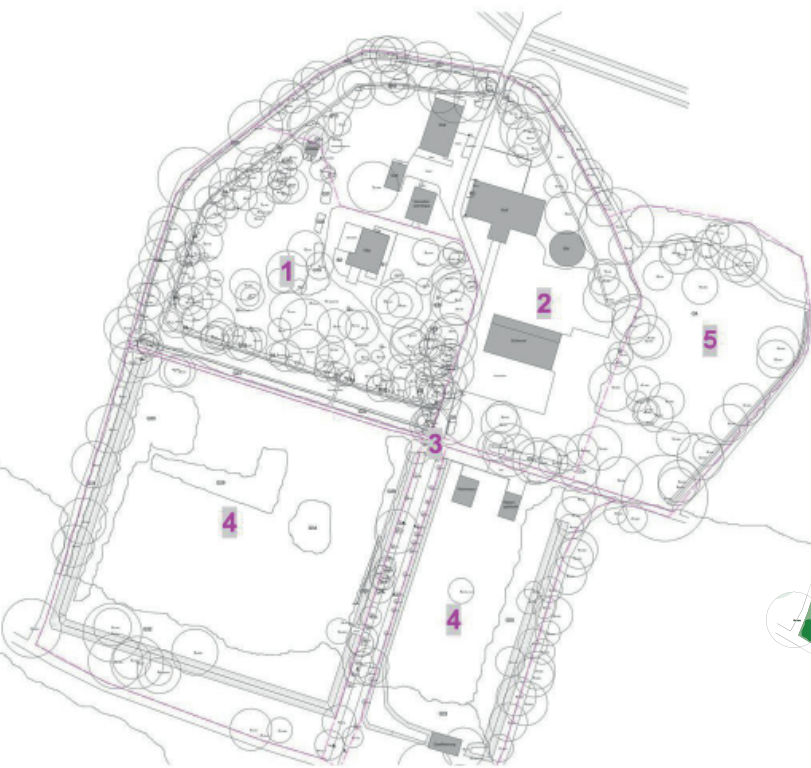
4 Gut Burgsittensen, Bestandsplan. 1 Gutshaus mit Park, 2 Hofanlage, 3 Zufahrten, 4 Gartenbauflächen und 5 sogen. Dämmerholz (Gutachten Hoeren und Hantke 2016).

Basierend auf den Ergebnissen der geschichtlichen Auseinandersetzung und Bewertung wurde eine denkmalpflegerische Zielplanung erstellt (Abb. 4 u. 5). Sie empfiehlt, den etwa zwischen 1830 und 1910 geformten Zustand der Anlage herauszuarbeiten. Diese Zeitspanne darf ohne Frage als eine Blütephase bezeichnet werden, in der die verschiedenen Zweige der Gutswirtschaft und der Bau des Gutshauses in einer qualitativ durchgestalteten Gartenlandschaft zueinander in Bezug gesetzt worden sind.

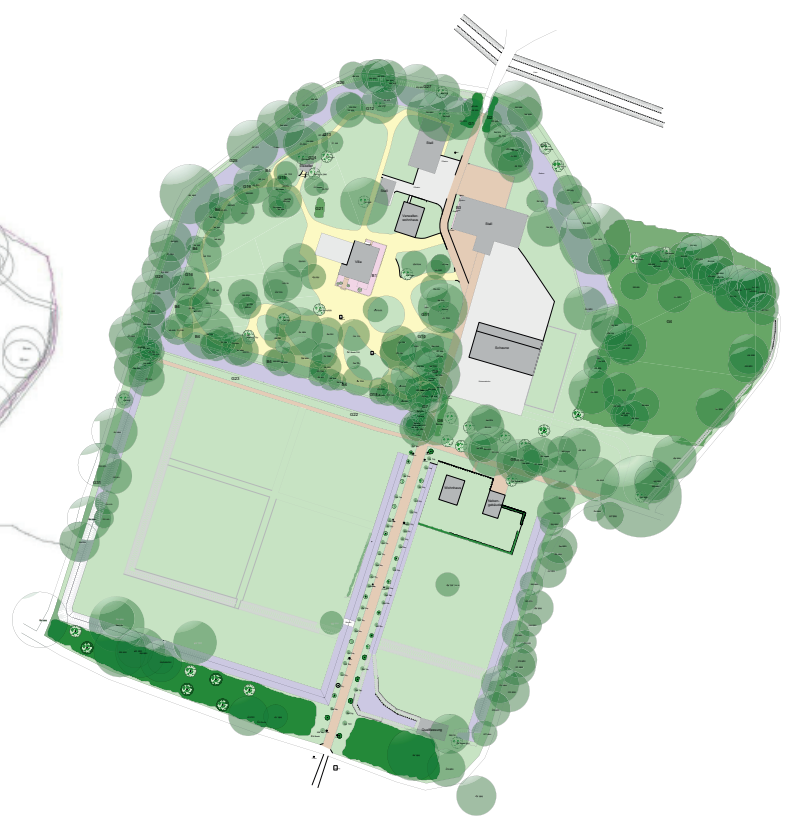
5 Gut Burgsittensen, Zielplanung (Hoeren und Hantke 2017).

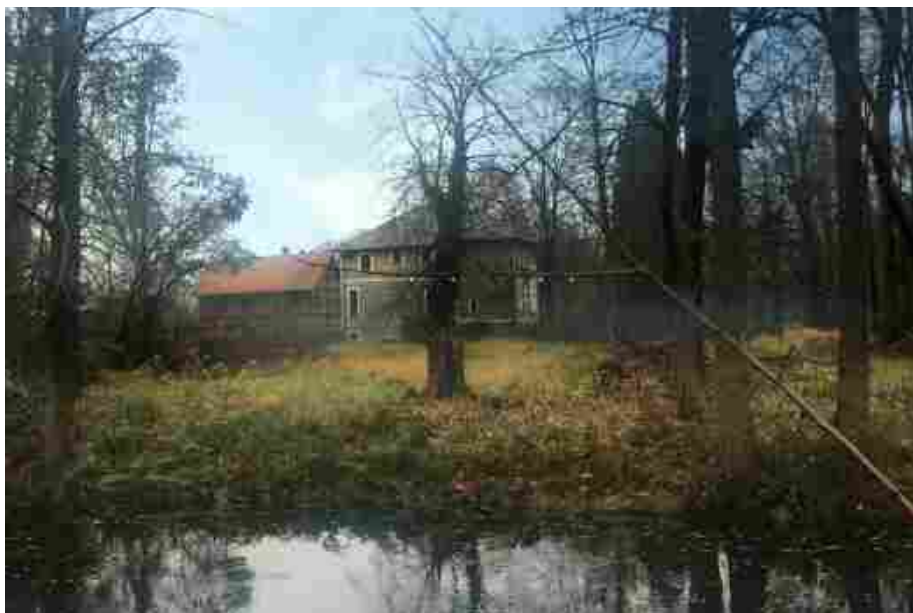
6 Gutshaus Burgsittensen, Blick von Westen mit umgebendem Landschaftsgarten. Zustand mit umgestürzten Gehölzen im Herbst 2017.
