# denkmalpflege

Berichte zur Denkmalpflege in Niedersachsen

# Gut Burgsittensen

## Gartendenkmalpflegerische Zielplanung

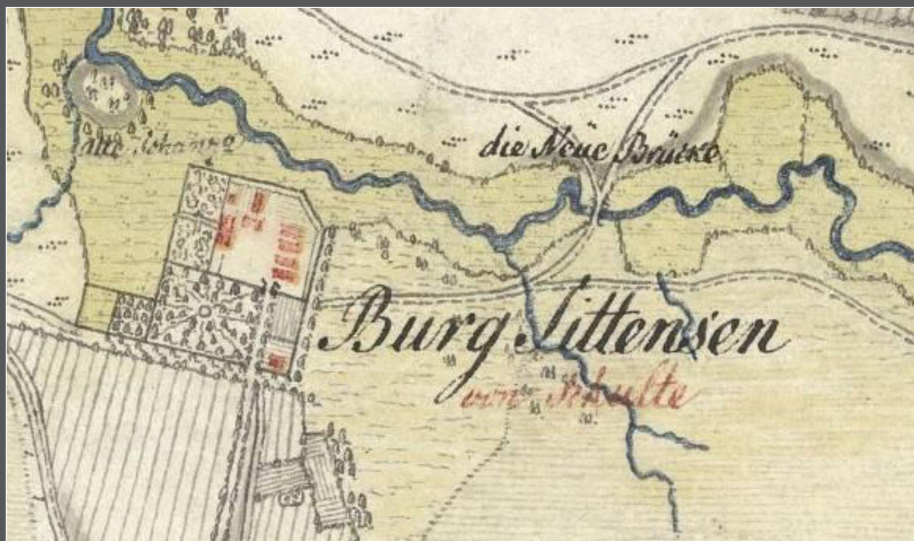
1 Gut Burgsittensen. Ausschnitt aus der Kurhannoverschen Landesaufnahme von 1766. Plan genordet. (Landesamt für Geoinformation und Landentwicklung Niedersachsen, Blatt 24).

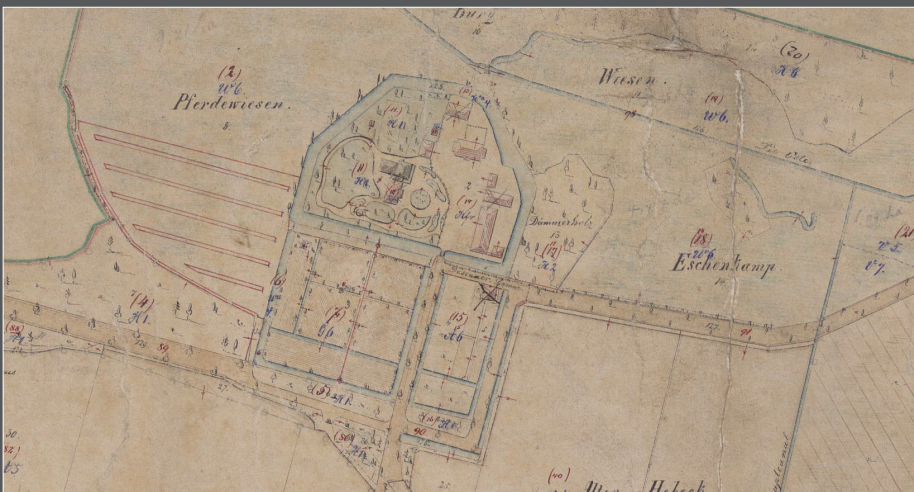
2 Karte des freiherrlich Schulteschen Guts Burgsittensen, erstellt 1862, Ausschnitt mit Darstellung der Gutsanlage. Grau koloriert das neue Gutshaus. (NLA Stade; Karte Neu Nr. 2165).

Stelle errichtet. Das Planwerk von 1862 legt Zeugnis darüber ab und zeigt neben dem alten Gebäude auch den Standort des Neubaus (Abb. 2). Das Gutshaus steht seitdem nicht mehr im Zentrum des Gartens, sondern im Norden desselben, was Veränderungen am Wegenetz und an den Sichtbeziehungen nach sich zog.

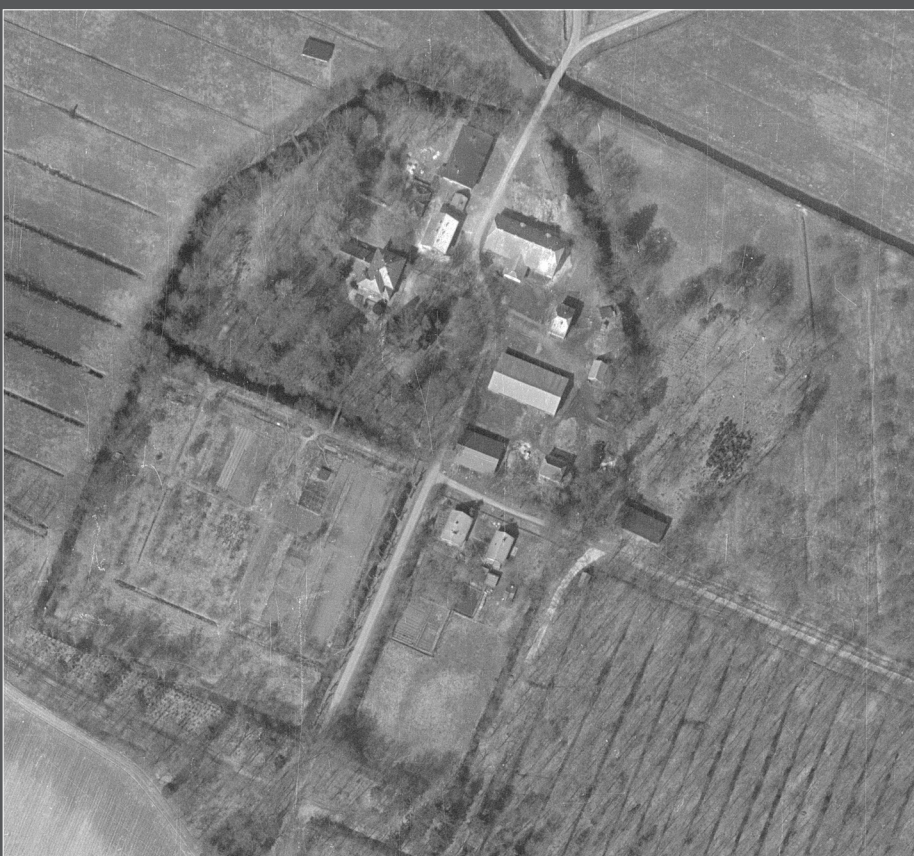
3 Gut Burgsittensen. Ausschnitt aus einer Luftbildaufnahme von April 1962 (Landesamt für Geoinformation und Landentwicklung Niedersachsen, 00190\_05\_0351).

Alexander Theodor tätigte während seiner Zuständigkeit für das geerbte Gut nur sehr reduziert Investitionen. Im Gegenzug schöpfte er mehr Werte ab, als das Gut einbrachte. Dies führte schließlich dazu, dass er Ende der 1870er Jahre so hoch verschuldet war, dass er dieses und andere Güter veräußern musste. Das Gut fiel dadurch an den Allgemeinen Hannoverschen Klosterfonds, der das Objekt verpachtete. Baulich wurde um 1900 unter anderem die Aufstockung des Gutshauses sowie die Anlage eines Wintergartens vollzogen. Nachfolgende Pächter unterhielten das Gut nach ihren Ansprüchen und erweiterten oder reduzierten Gebäude und Elemente. Die gartenbauliche Nutzung wurde bis auf kleine Teilstücke eingestellt (Abb. 3).

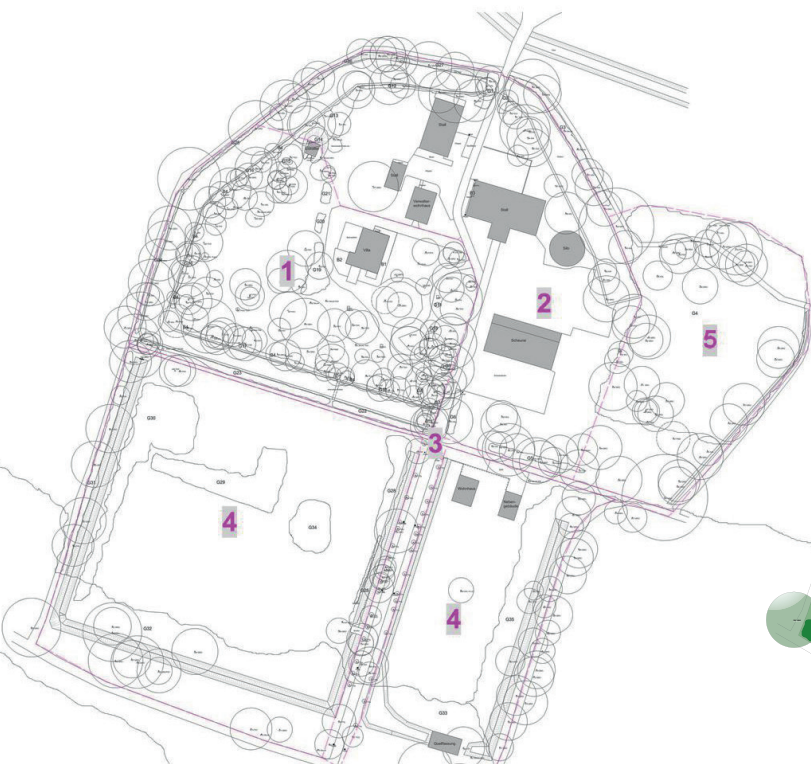
4 Gut Burgsittensen, Bestandsplan. 1 Gutshaus mit Park, 2 Hofanlage, 3 Zufahrten, 4 Gartenbauflächen und 5 sogen. Dämmerholz (Gutachten Hoeren und Hantke 2016).

Basierend auf den Ergebnissen der geschichtlichen Auseinandersetzung und Bewertung wurde eine denkmalpflegerische Zielplanung erstellt (Abb. 4 u. 5). Sie empfiehlt, den etwa zwischen 1830 und 1910 geformten Zustand der Anlage herauszuarbeiten. Diese Zeitspanne darf ohne Frage als eine Blütephase bezeichnet werden, in der die verschiedenen Zweige der Gutswirtschaft und der Bau des Gutshauses in einer qualitativ durchgestalteten Gartenlandschaft zueinander in Bezug gesetzt worden sind.

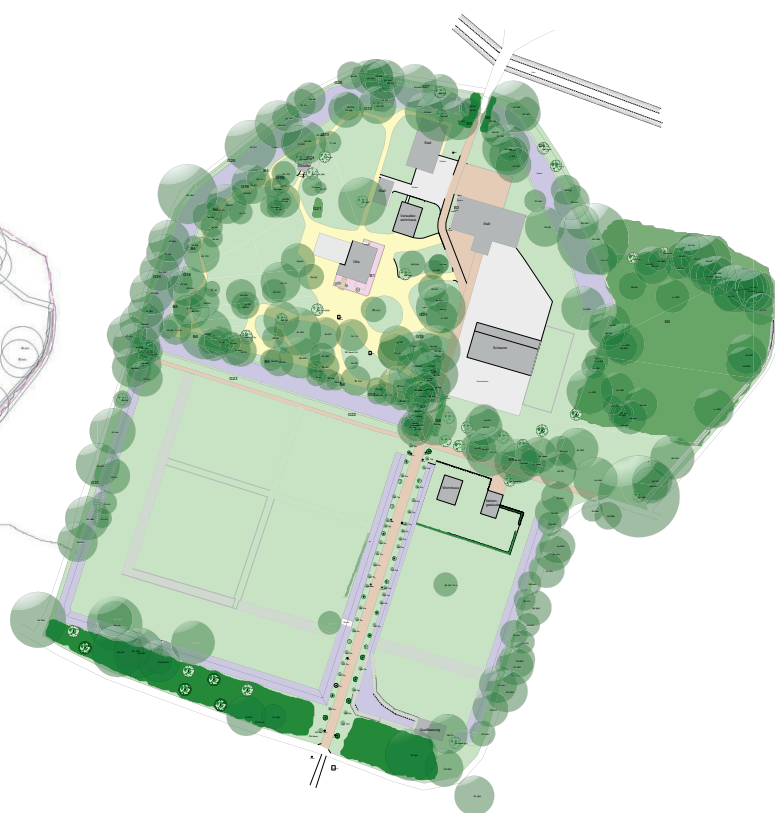
5 Gut Burgsittensen, Zielplanung (Hoeren und Hantke 2017).

Im Hinblick auf eine ganzheitliche Aufwertung und Wiederherstellung entsprechend der Zielplanung sind zunächst umfangreiche Fällarbeiten erforderlich. Hierdurch soll das ursprüngliche Raumkonzept der Repräsentations-, Hof- und Nutzflächen wieder zum Tragen kommen. Die beiden ehemaligen gartenbaulichen Nutzgartenflächen sollen künftig frei von Aufwuchs gehalten werden und beispielsweise als Wiese oder Weide dienen. Sofern möglich, würde eine Aufpflanzung der 200

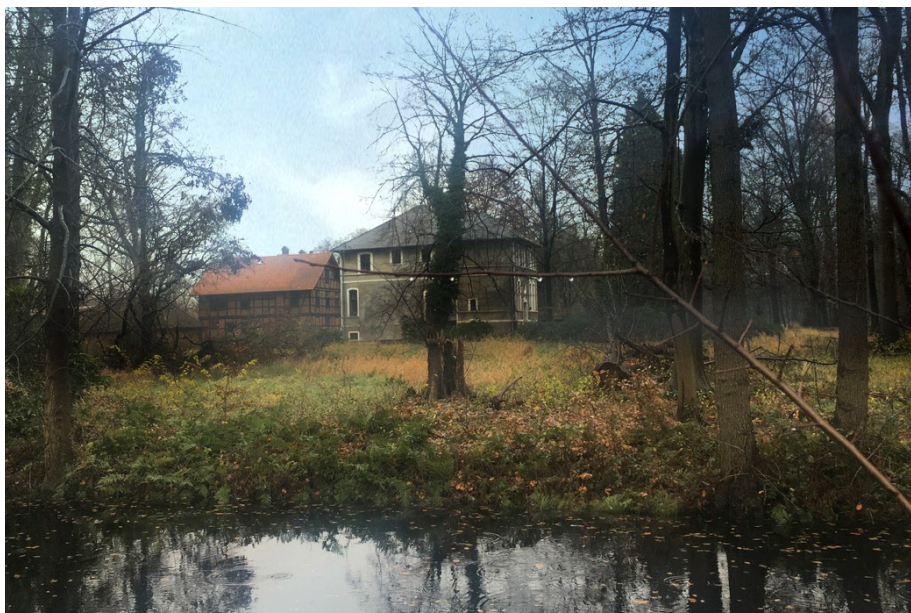
6 Gutshaus Burgsittensen, Blick von Westen mit umgebendem Landschaftsgarten. Zustand mit umgestürzten Gehölzen im Herbst 2017.
